ACCIDENTES DE TRABAJO INVESTIGADOS

038. Atrapamiento/aplastamiento por vuelco del carro transportador que empujaba

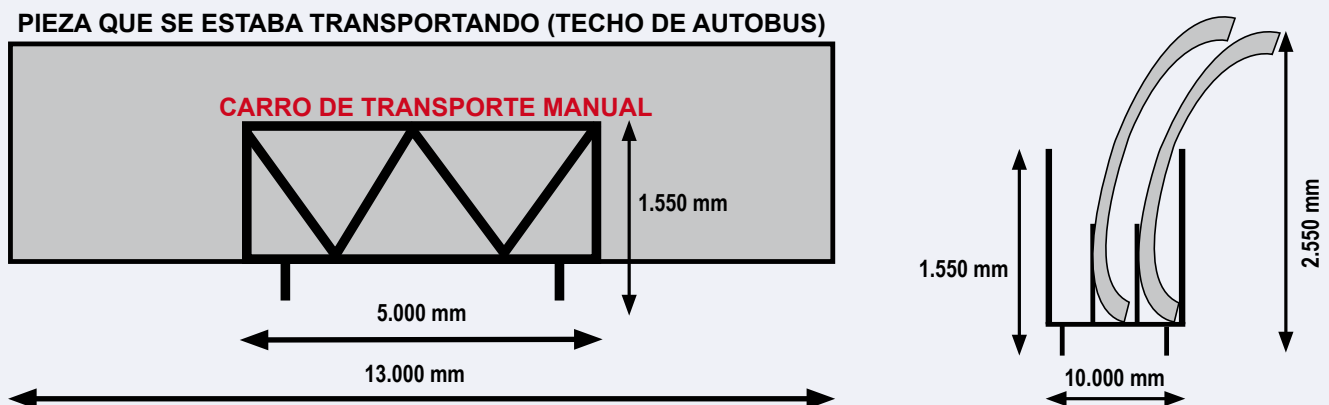
Para trasladar, dentro de la empresa, los techos de autobús desde la zona de fabricación a la de montaje, se disponen de unos carros que se empujan manualmente. Estos carros son de fabricación propia, con unas dimensiones aproximadas de 5 m. de largo por 1 m. de ancho y 1,5 m. de alto, y cuentan con unos separadores intermedios que permiten transportar hasta 3 techos de autobús.

En el momento del accidente, dos trabajadores empujaban uno de estos carros transportando dos techos de autobús de 12 y 13 m. de longitud.

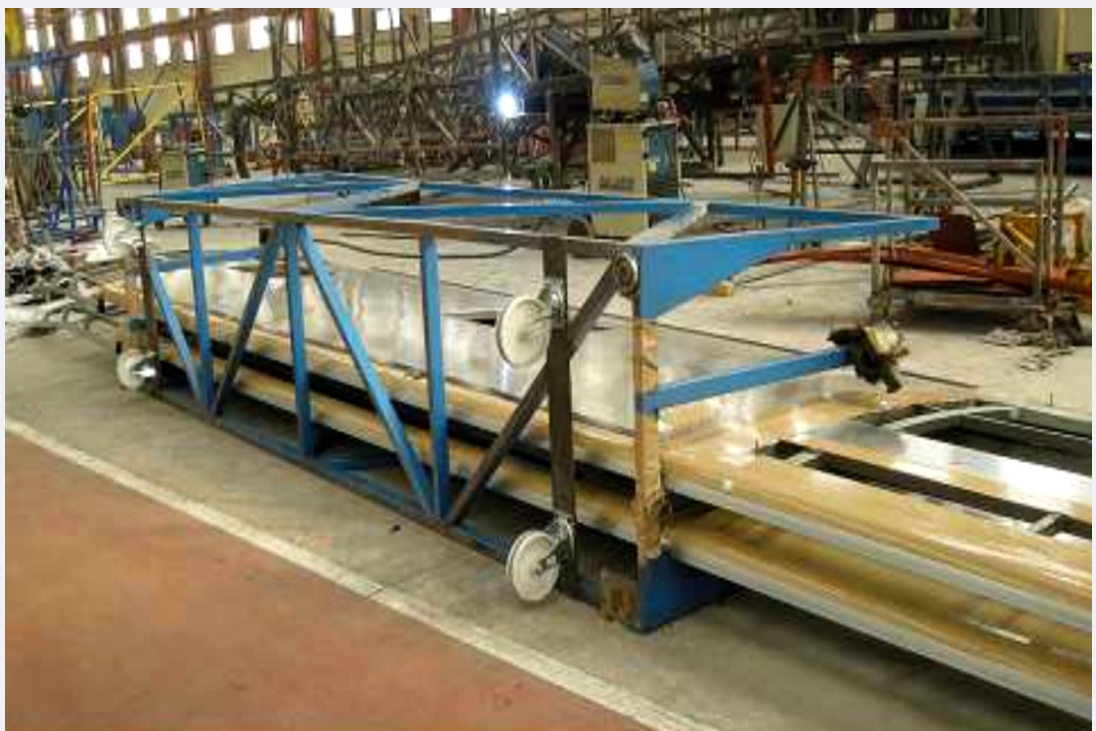
Mientras realizaban esta operación, el conjunto compuesto por el carro y las dos largas piezas se desequilibró, volcando y cayendo al suelo. En su vuelco, atrapó al operario accidentado provocándole fracturas de gravedad en una pierna.

El carro transportador, volcado

- Dadas las dimensiones de las piezas, el centro de gravedad del sistema está casi a 1300 mm. del suelo. Es una altura elevada, teniendo en cuenta que la altura del carro es de 1500 mm.
- Además la carga no está centrada, sino que está desplazada hacia uno de los laterales: el equipo está cargado con dos piezas, una colocada en el centro y la otra en uno de los laterales. Este hecho hace que el centro de gravedad esté desplazado hacia un lateral en vez de estar centrado.

Por lo tanto tenemos el centro de gravedad elevado y desplazado del centro. En estas circunstancias, para mover el carro que se había atascado, los operarios que transportaban la carga aplicaron la fuerza directamente desde los extremos de las piezas, empujando. En ese momento, el sistema formado por el carro transportador y las piezas se desequilibró y volcó, cayendo hacia donde estaba desplazado el centro de gravedad.

- *Defectos de estabilidad en equipos de trabajo:* El equipo de trabajo no estaba correctamente dimensionado para mover las piezas que transportaba en el momento del accidente.
- *Materiales de grandes dimensiones, en relación con los medios utilizados para su manejo:* Las piezas tenían una dimensiones aproximadas de 13000 mm. x 2300 mm., con un peso de unos 700 kg. en total.
- *Sobrecarga del equipo de trabajo (carro transportador):* No hay constancia de que el carro estuviera dimensionado y calculado para transportar la carga que llevaba en el momento del accidente.

- En este sentido, las características de diseño y dimensionamiento del carro transportador, deberán garantizar la estabilidad del conjunto formado por el propio carro y la carga a transportar. Para ello deberá estar claro para qué tipo de piezas y en qué condiciones se puede utilizar. El fabricante del equipo de trabajo deberá diseñar y calcular el equipo de trabajo e indicar sus condiciones de uso.

- Además, el punto 7 del apdo. 1 del anexo II del R.D. 1215/1997, establece que los equipos de trabajo deberán ser instalados y utilizados de forma que no puedan caer, volcar o desplazarse de forma incontrolada, poniendo en peligro la seguridad de los trabajadores.

- Se podría estudiar la posibilidad de transportar las piezas (techos de autobús) de otra manera. El transporte de los techos apilados de forma horizontal en vez de vertical eliminaría, probablemente, el peligro de vuelco y daría más estabilidad al conjunto carro/piezas.
